1. AG790A 概述

1.1 AG790A 简介

AG790A 整机是基于 MT6517 平台开发设计的手机。主板系统主要由芯片 MT6517+ MT6163+ MT6329A 完成，基带、射频和电源管理芯片三部分功能。AG790A 是一款支持 GSM900/1800MHz 频段，集蓝牙，WIFI，GPS，Camera，FM，Gsensor 等功能于一体的移动电话。

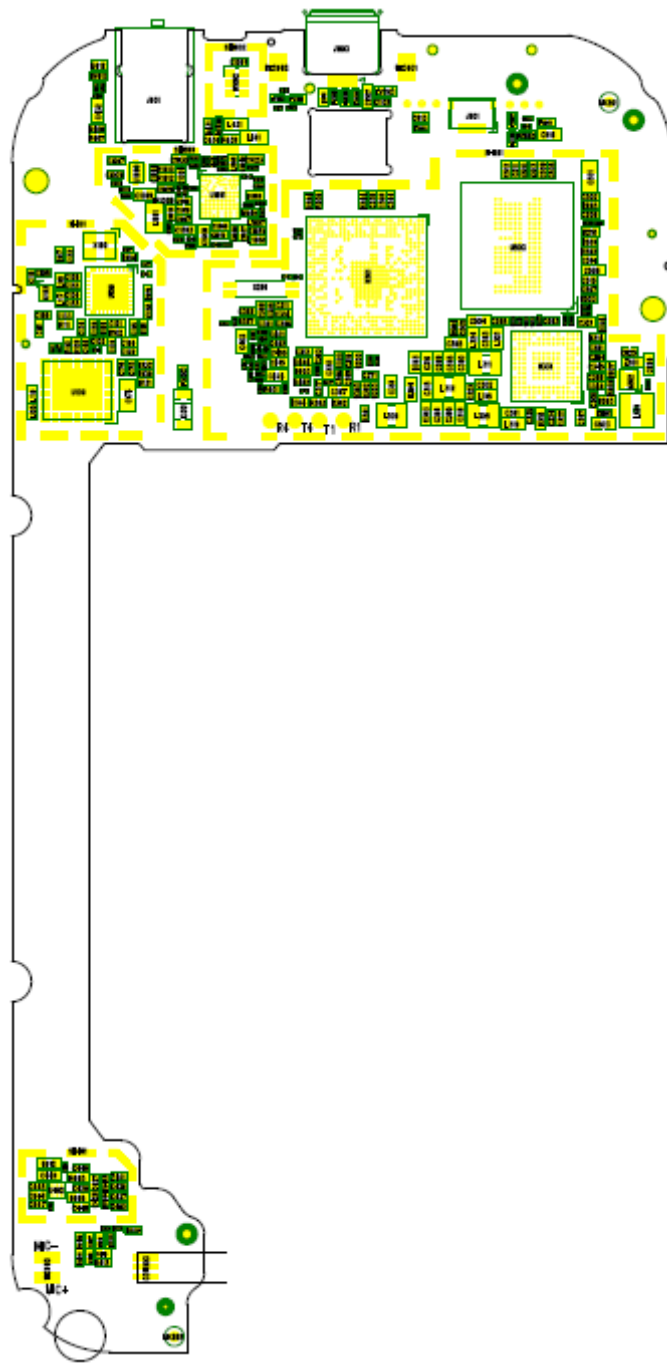
主板 TOP 面

1.3 主板元件分布图

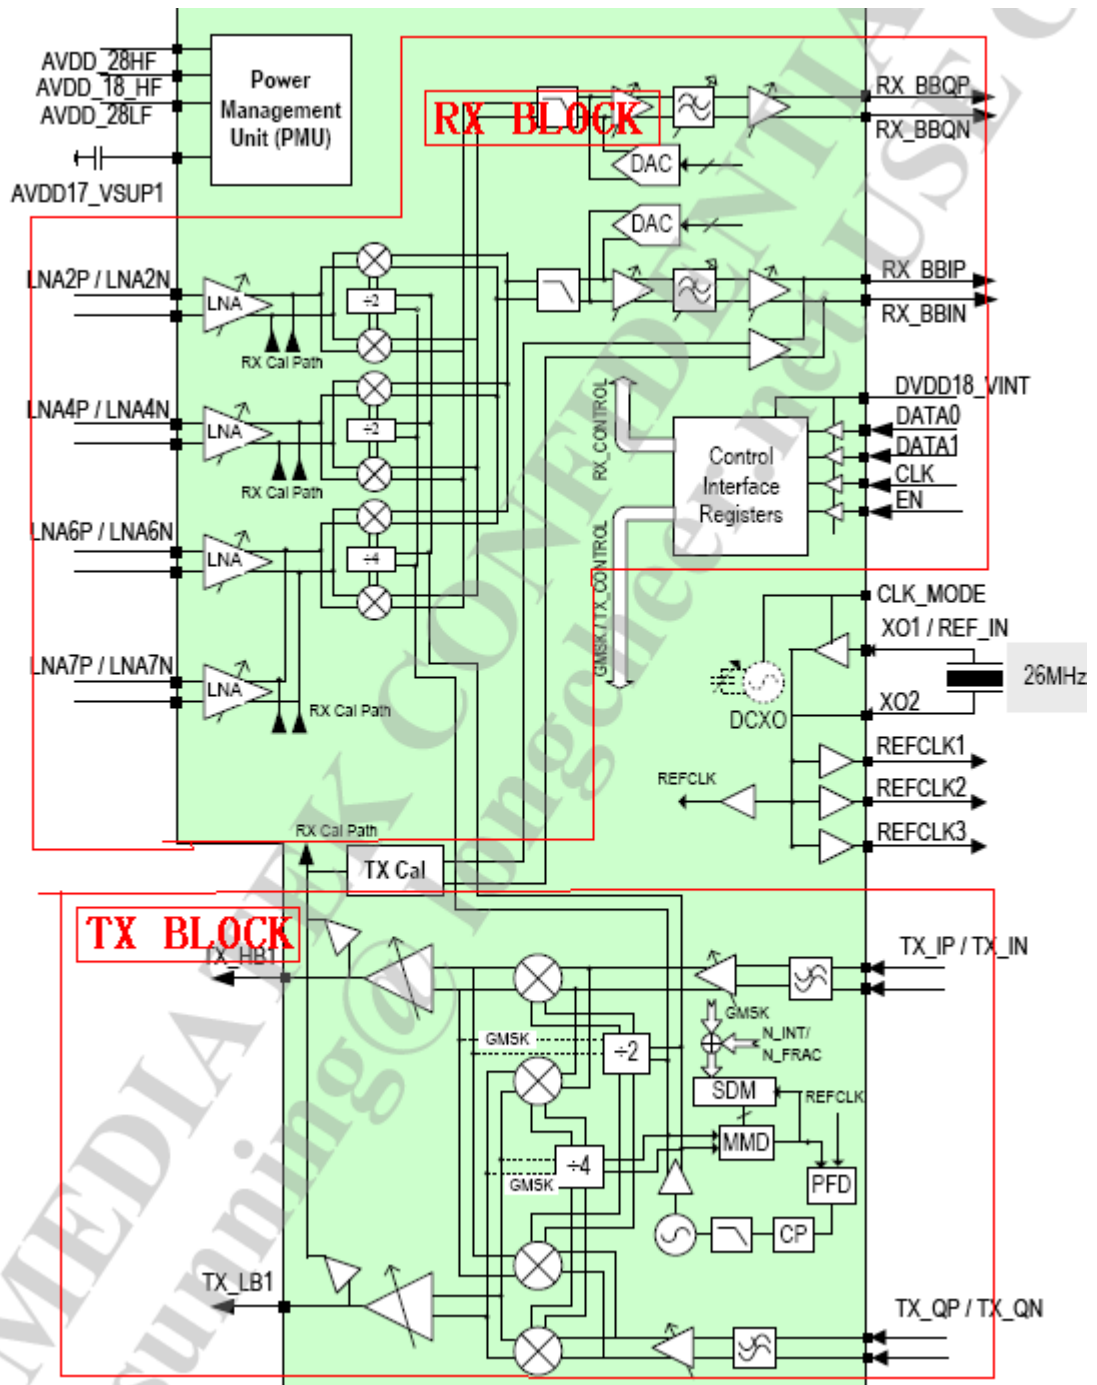
射频架构方框图

MT6163 是 MTK 的 transceiver 芯片，支持 GSM/EDGE，其中 RF transmitter 是零中频架构的发射机，有 2 条发射通路，支持 2 个低频发射通路，824-849MHZ (GSM850) 和 880-915MHZ (GSM900)，2 条高频发射通路 1710-1785MHZ (DCS)、1850-1910MHZ (PCS)。发射路径中从基带接收到差分 IQ 模拟信号后，经过放大，滤波，和上变频混频器积分后再经过收到基带控制的多级可变增益放大器的放大后输出。其他的 TX 功能模块则集成在芯片内部，包括功率检测等。

RF receiver 采用直接下变频架构。有 4 条接收通路，每条接收通路包含独立的 LNA、混频器和分频器；LNA 都是差分输入，4 条接收通路可以支持 2 组高频、2 组低频。低频为 869-894MHZ (GSM850)、925-960MHZ (GSM900)，高频段为 1805-1880MHZ (DCS)、1930-1990MHZ (PCS)。下变频积分后输出 IQ 信号经过低通滤波器后到进入基带。

LNA #	High / Low	Band	Frequency MHz)
2	H	GSM1800/1900	1805-1880 / 1930-1990
4	H	GSM1800/1900	1805-180 / 1930-1990
6	L	GSM850/900	870-895 / 925-960
7	L	GSM850/900	870-895 / 925-960

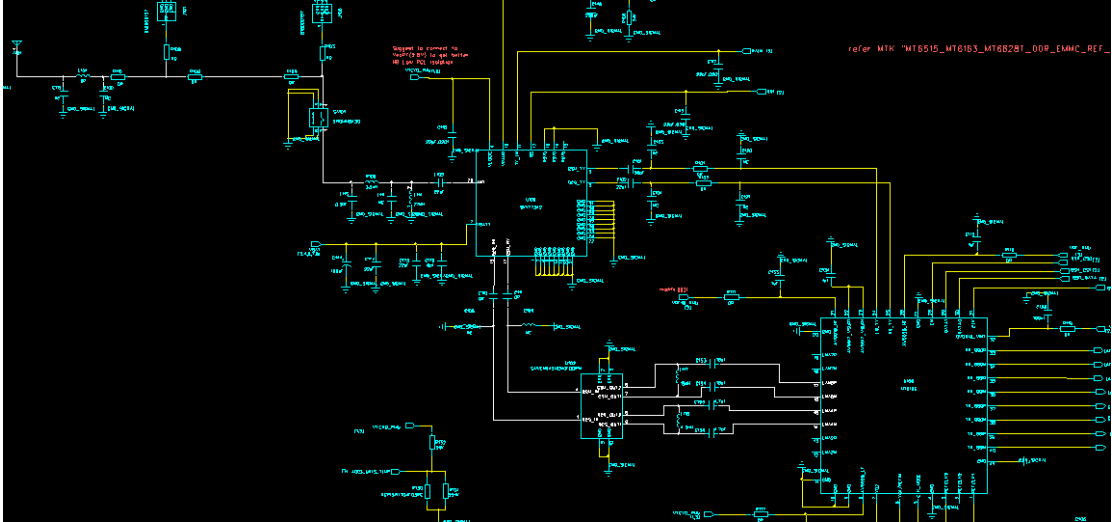
接收部分原理框图

从原理图可以看出，首先信号经过天线接收进来，经过天线匹配到达 RF 同轴开关，进入 RF PA module U100。

GSM 信号通过 PA module (U100) 内部的开关选择，由 PIN15、PIN17 输出进入接收滤波器 U102，经过匹配电路后进入到 MT6163 内部的 LNA；

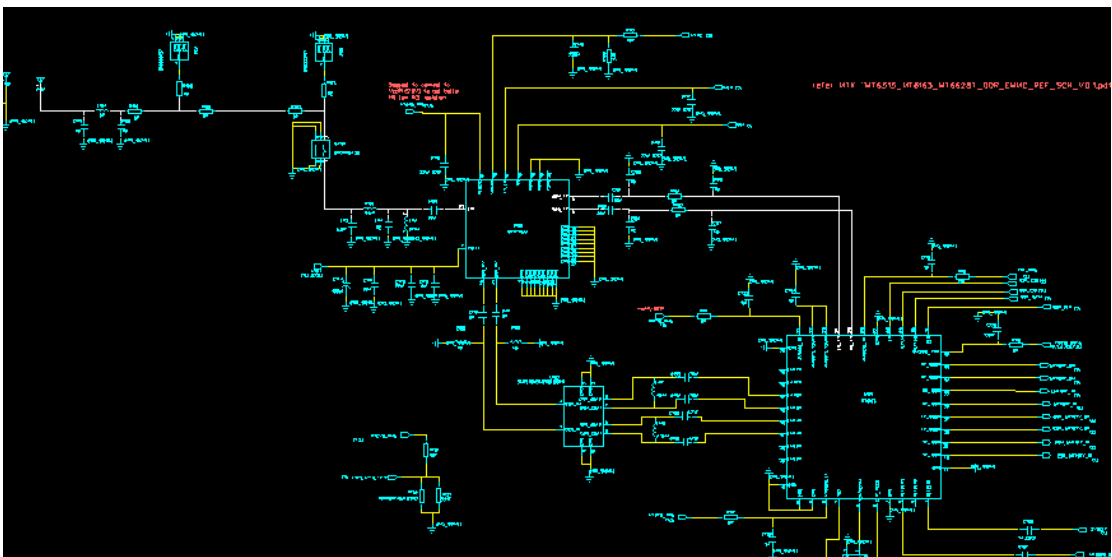
发射部分框图

发射部分则相反，

GSM 基带信号在内部经过上变频和放大后从 U106. PIN24 输出, 经过输出匹配后进入 PA module U100 的 PIN23, 经过信号放大输出到天线端口。

DCS 基带信号在内部经过上变频和放大后从 U106. PIN25 输出, 经过输出匹配后进入 PA module U100 的 PIN23, 经过信号放大输出到天线端口。

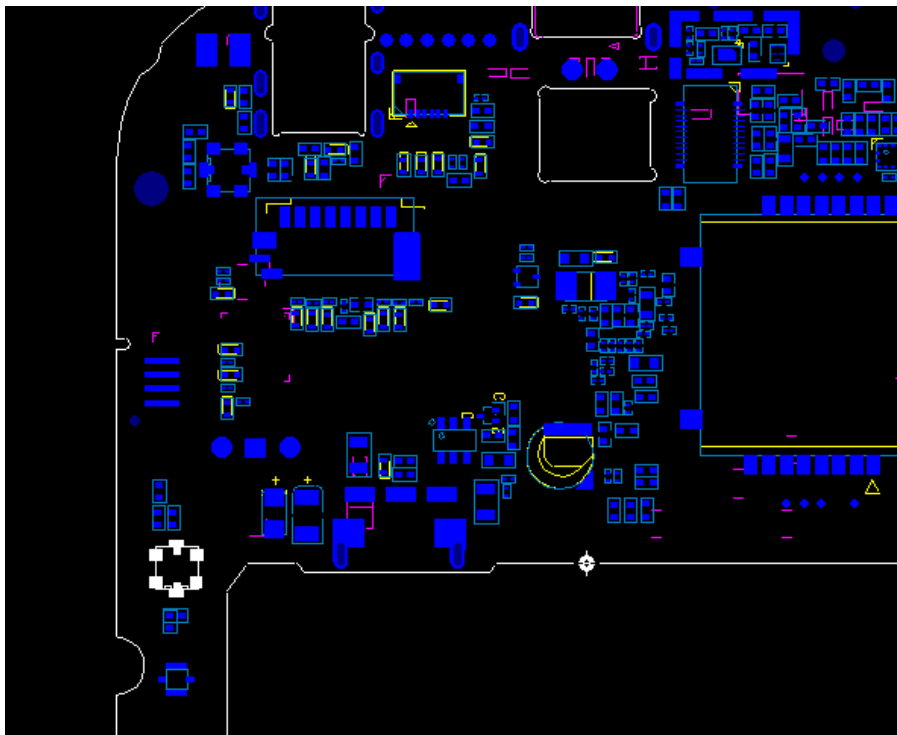
- 1、目检射频测试座 SA101 是否焊接良好? 母座极性是否正确? 母座中心是否有异物?

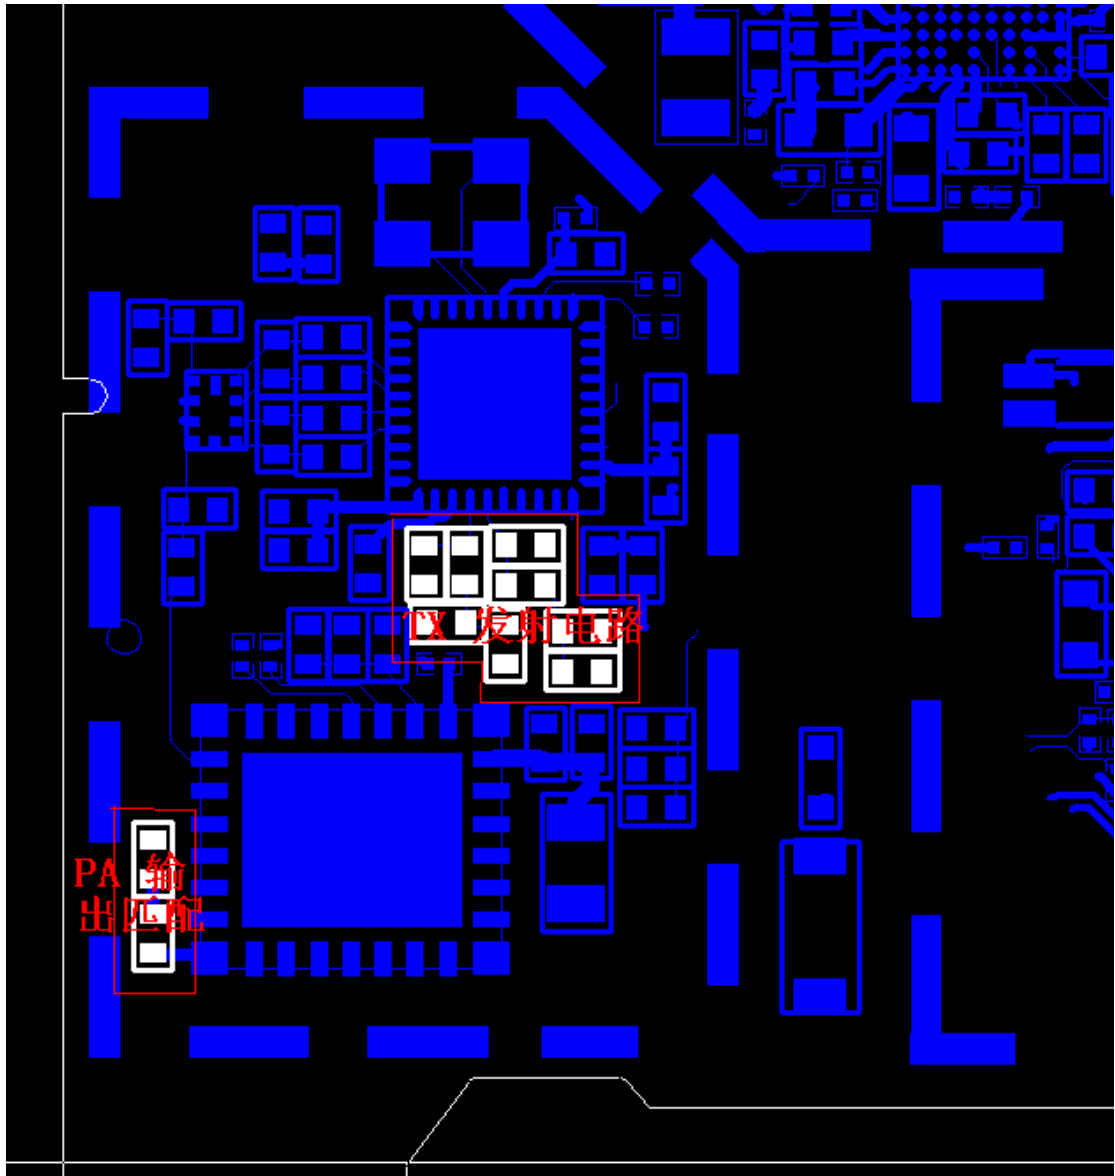
3、目检发射匹配电路、接受匹配电路上的元件是否贴片异常？

4、如以上目检都无异常，更换 U100 测试

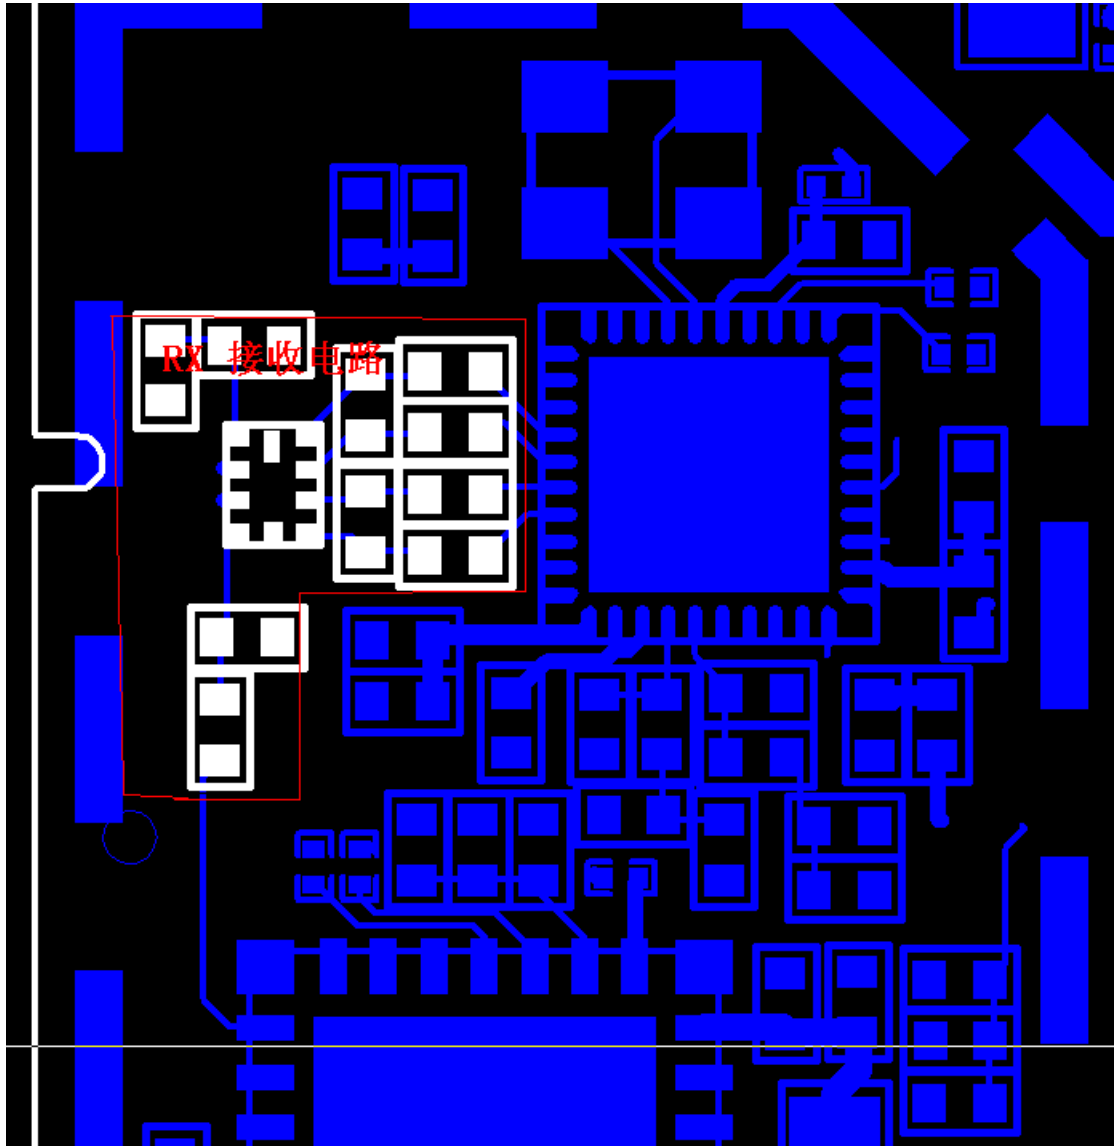
- 1、目检射频测试座 SA101 是否焊接良好？母座极性是否正确？母座中心是否有异物？
- 2、接收通路上的滤波器 U102 及匹配电路是否焊接良好？

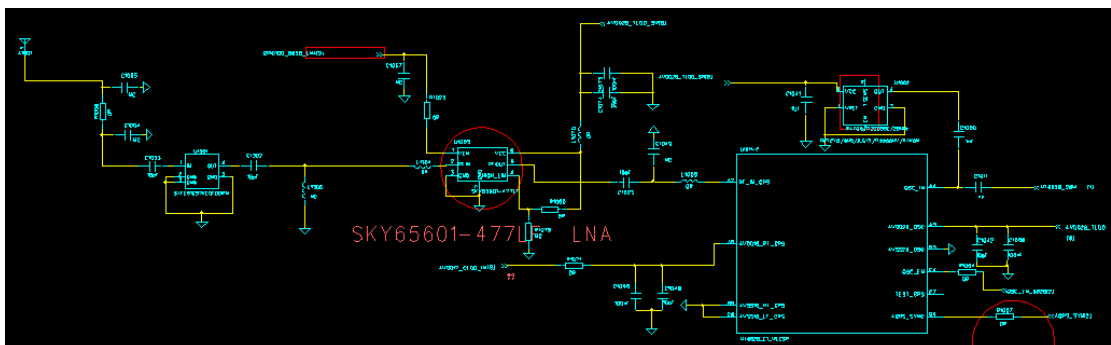
GPS 部分

GPS 信号先进入 GPS 滤波器 U1301 滤波后经过低噪放 U1005 放大后输入到 MT6628Q 芯片内解调信号。

GPS 搜星失败或搜星的 CN 值偏低, 重点检查 U1301 滤波器是否贴偏或虚焊, 然后检查 U1005 低噪放是否工作正常, 如输出脚 PIN6 电压供电是否为 2.8V, PIN1 的 LNA 使能是否打开, 打开电压为 2.8V, 如果这两个电压不正常请检查这两个网络通路上器件或基带是否工作正常。如果供电和使能都正常, 可能 U1011 虚焊或损坏。

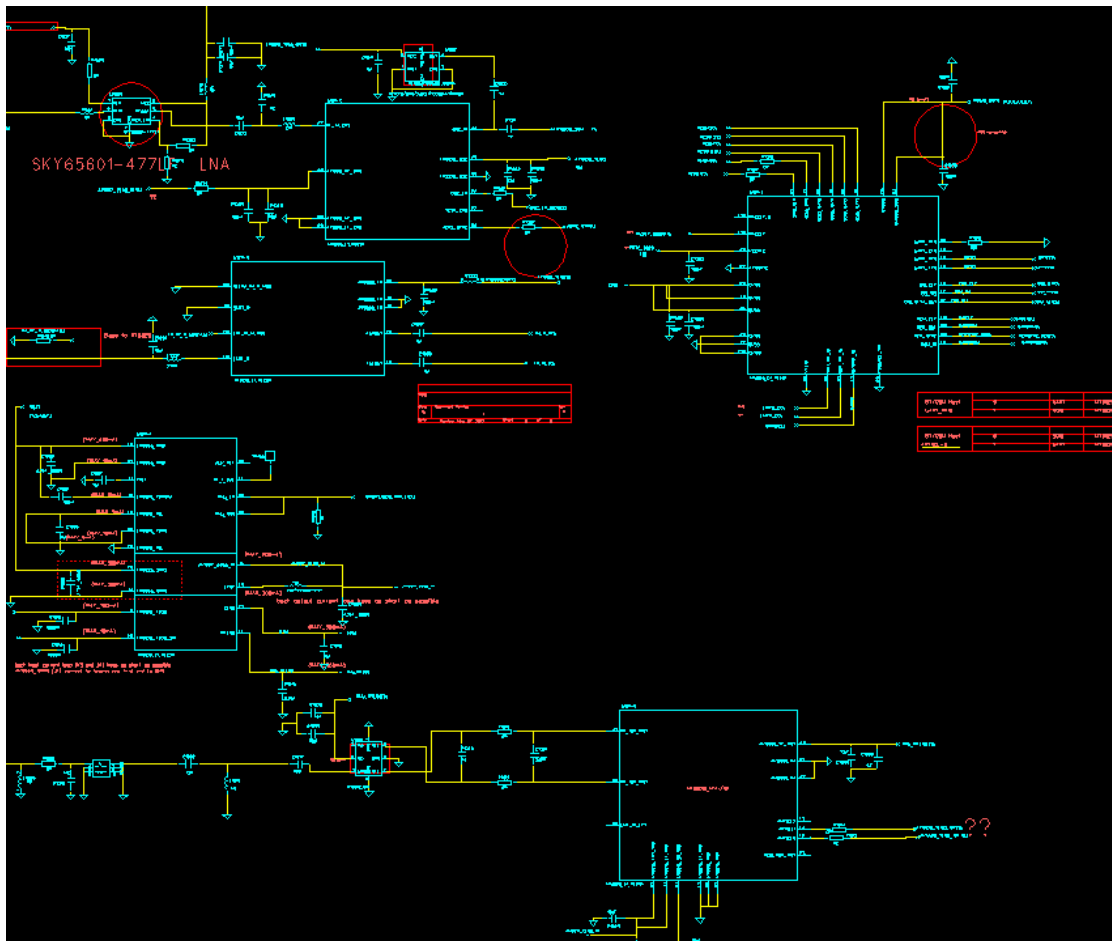
WIFI/BT 部分

WIFI 和 BT 是共用射频通路, 信号由天线接入, 经过 U1000 2.4GHZ 滤波器, 滤除边带无用信号, 时钟使用单独提供的 26M 时钟。其数据传输接口和音频接口都是直接和 CPU 连接。PCM 是用于 BT 信号传输。

2. Wifi 功率测试 fail，我们要求是 11G 的功率要在 10dbm 以上，请重新测试，再次失败请检查发射通路上的器件 U1000 是否虚焊连焊，以及通道阻容感器件。
3. WIFI 测试 EVM fail。此项主要和功率以及 freq error 相关，如果功率太高或 freq 太大也可能导致 EVM 超标，请重新测试，或者检查晶体 U1002 是否虚焊或不良。如更换问题依旧，则更换 U1011 测试。
4. WIFI RX fail，主要接受灵敏度不过，检查 U1000 是否虚焊。一般产线测试没有屏蔽盒，RX 易受外部信号干扰，如遇到此类问题可以更换信道再做测试。

蓝牙不需要进行校准，只需要检查功能，如果无法搜索到设备或者蓝牙打不开，请检查开关 U1003 或者 U1004 是否焊接不良或者本体坏。

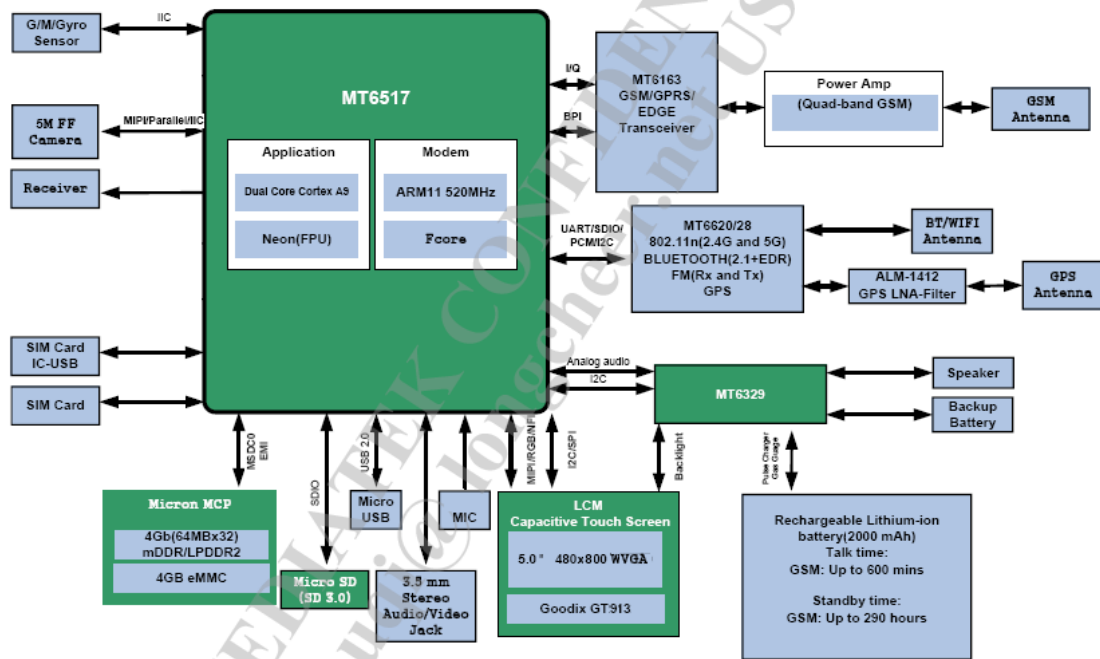
基带电路完成的功能主要有：程序资料的存储、键盘输入、与 RF 模块之间通讯、对 RF 功率的控制、对电源管理模块的控制、SIM 卡接口、USB 接口，Camera，T-flash，Bluetooth，Gsensor 功能以及 MMI（人机界面，如显示，背光灯，蜂鸣器、扬声器，麦克风，马达等）。基带部分有很规则的模块和下述功能相对应。各模块的功能简述如下。

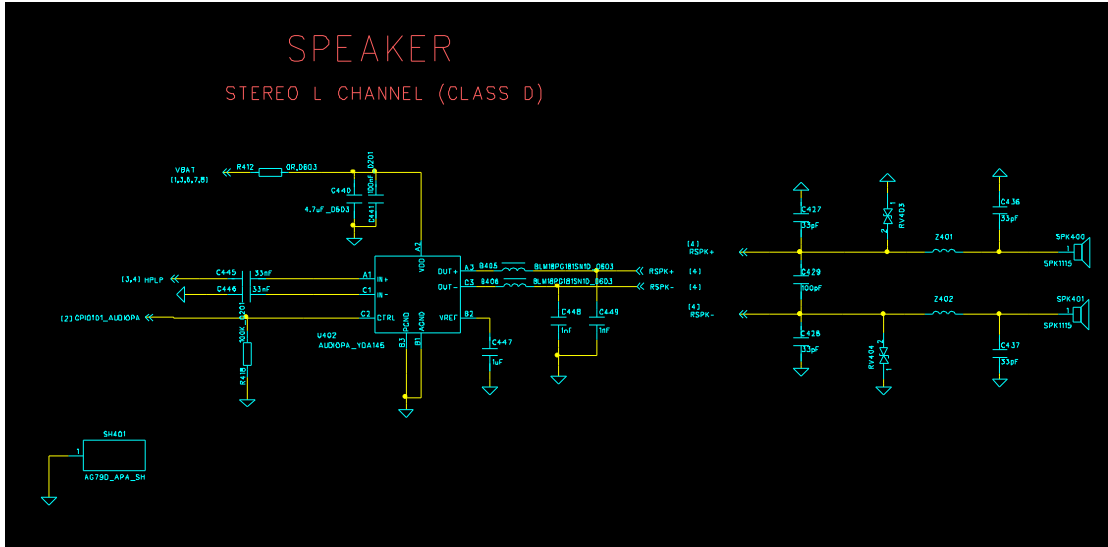
Speaker 回路

AG790A 手机的喇叭通过引线式焊接在主板。直接从 CPU 的音频 codec 模块出来, AudioPA (AW8145) 输出到焊线 SPK 的 PAD 上, 然后再到豪声的 speaker, 通路器件主要在主板下部。

Speaker 音频输出原理图如下:

1, SPK 无铃声原因：1) SPK 本身是否坏，或者焊接是否存在脱焊、虚焊、短路等问题 2) Z401,Z402,B405,B406 存在虚焊 3) RV403, RV404 焊反或者击穿短路 4) 音频 PA: U402 损坏或者没有打开 5) CPU 坏，无音频信号输出 6) 软件问题

2: SPK 铃声小或者杂音：1)软件音量设置 2)C436,C437,RV403,RV404 对地短路 3) SPK 本体原因

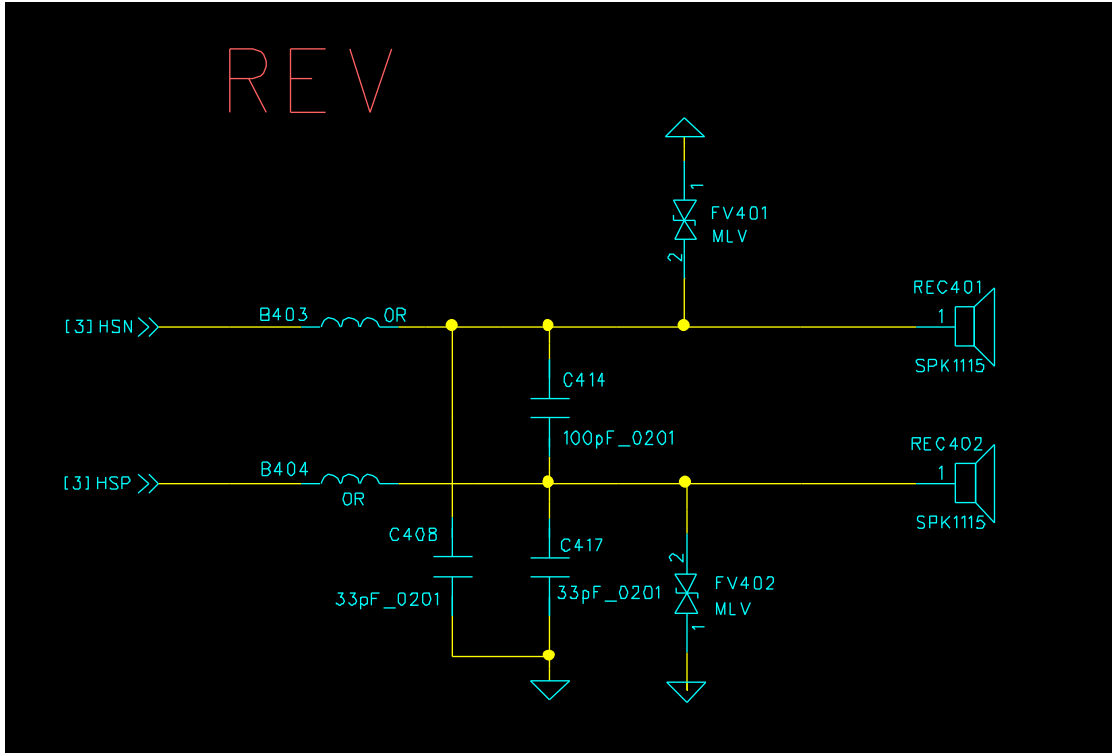
Receiver 回路

AG790A 手机的听筒嵌入在手机前壳上，通过弹片式与主板连接。主要用来通话。Receiver 回路图如下图。

- 1, Receiver 无声音: 1) Receiver 组装不良, 弹片和板子接触不良 2) B403, B404 虚焊 3) Receiver 本体坏 4) CPU 坏, 无音频信号输出 5) 音量设置或者软件问题
- 2, Receiver 杂音或者音量小: 1) Receiver 来料不良, 是否造成焊盘短路 2) C408, C417, FV401, FV402 焊接问题或者短路 3) 软件问题

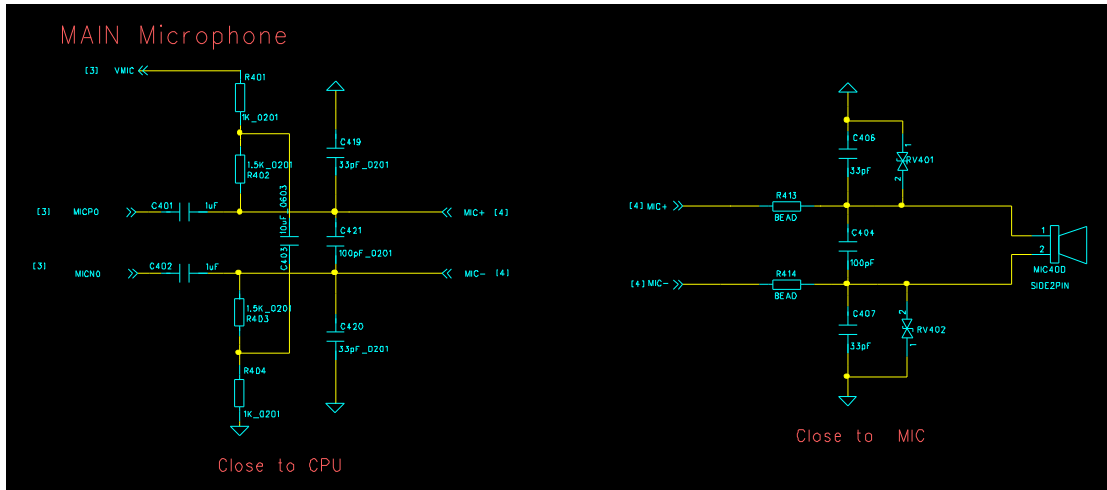
AG790A 包含 2 个 MIC 回路, 主 MIC 和耳机 MIC。主 MIC 为焊线式, 焊接在主板下部。主板上 2 个隔直电容。回路原理图如下图

- 1, MIC 无法送话或者录音: 1) MIC 焊接不良或正负极焊反 2) 主板上 C401, C402, R413, R414 虚焊; C406, C407, C419, C420, RV401, RV402 对地短路。3) MIC 本体坏 4) 麦克偏置电压不正常, R401, R402, R403, R404 虚焊 5) CPU 坏, 无麦克偏置电压输出或麦克输入
(如果测试到 MIC 录音后, 播放没有声音 则也有可能是 Speaker 通路坏)
- 2, MIC 有杂音或者声音小: 1) MIC 本体坏 2) 麦克焊接存在虚焊 3) 软件问题。

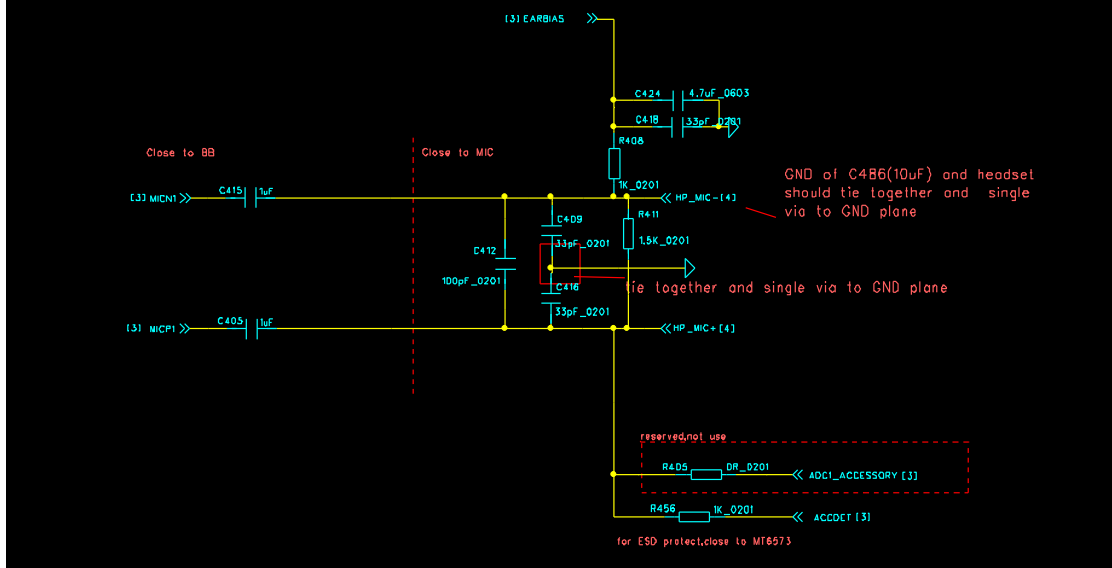
- 1, 耳机只有 1 个声道或 2 个声道无声音：1) 耳机没有插到位 2) B401, B402, B410, B411, R434, R436 虚焊。 3) RV410 或者 RV411 击穿对地短路；4) CPU 坏，无音频信号输出
- 2, 耳机拆入拔出无法识别：1) R406, R407, B412, R456 虚焊；2) 耳机座弹片是否和主板接触良好 3) 软件原因
- 3, 耳机 MIC 无送话：1) 耳机没有插到位 2) C405, C415, B412 虚焊 3) RV412 击穿对地短路； 4) 偏置电压不正常, R408, R411 虚焊 5) CPU 坏，无偏置电压输出或麦克输入

Earphone MICPHONE

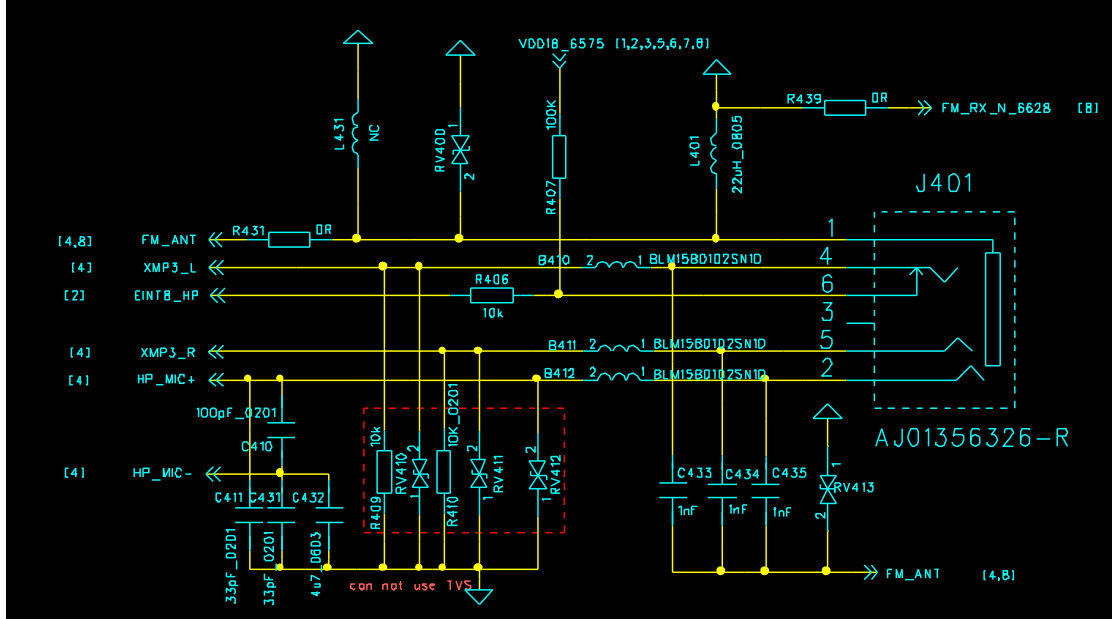
3.5mm 耳机接口电路

AG790A 手机使用的耳机采用的是标准 3.5mm 耳机。其回路原理图如下：

Earphone Jack

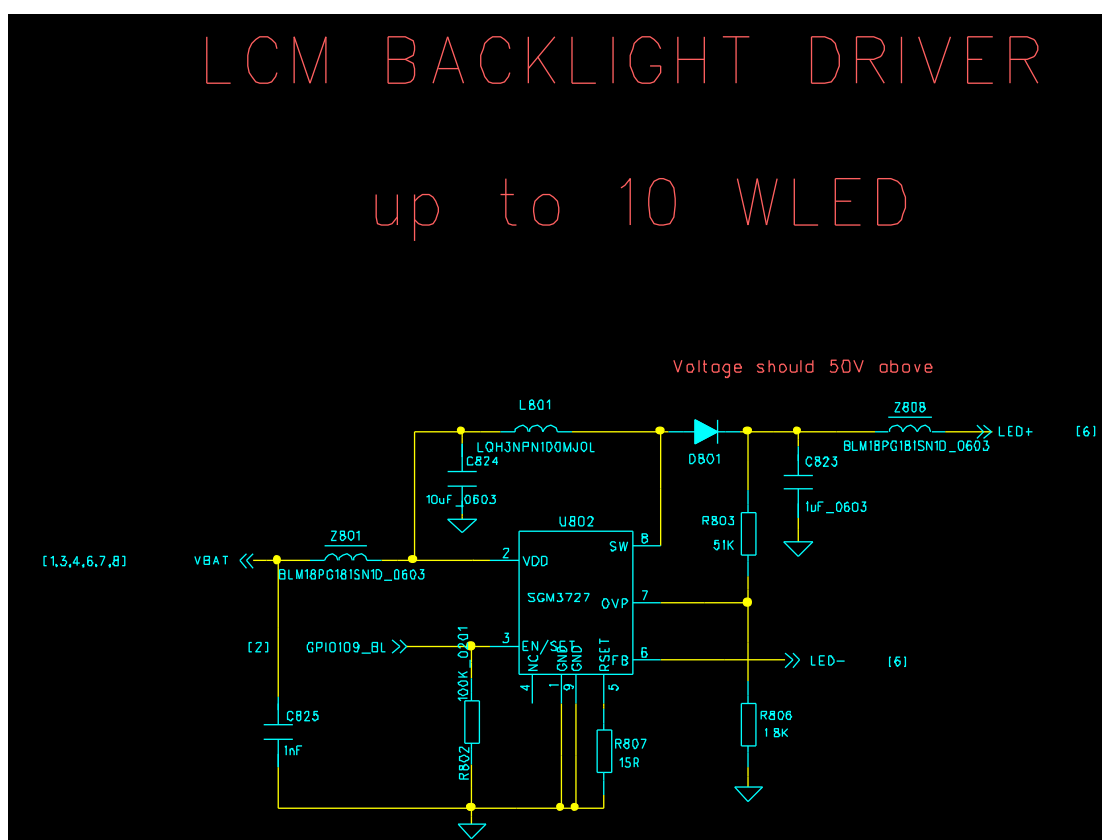
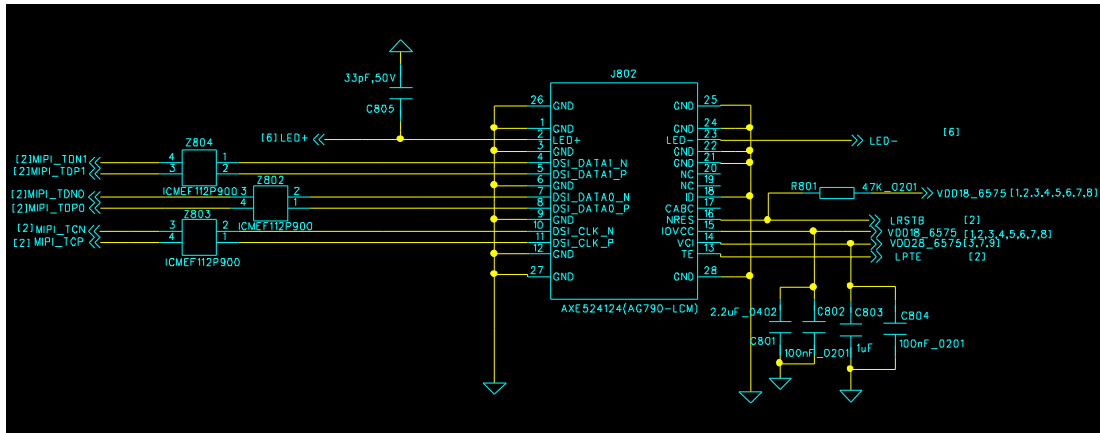
AG790A 采用 5.0 寸 TFT LCD，通过 FPC 方式通过 BTB 连接器到主板上。该部分回路原理图如下图。LCD 模块常见的故障和原因有：

- 1, LCD 黑屏：1) LCD 没装好或者和夹具接触不良 2) LCD 背光电路坏，检查背光使能脚是否拉高，检查 L801, D801, Z808 是否有焊接问题，背光 IC U802 是否虚焊或者损坏。
- 3) LCD 本身故障。

- 1) LCD 连接器 J802 接触不良，焊接不良或者和夹具接触不良 2) Z802, Z803, Z804

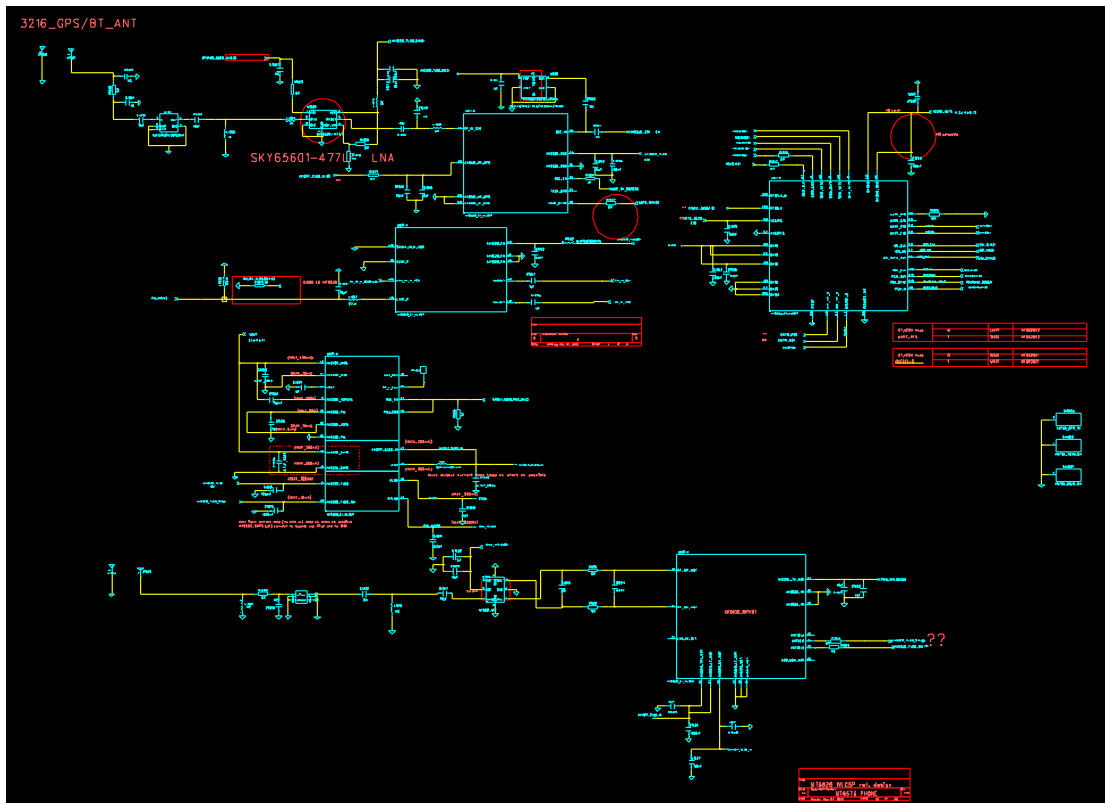
AG790A BT/WIFI/FM/GPS 使用的 MT6628 芯片。时钟使用单独提供的 26M 时钟。其数据传输接口和音频接口都是直接和 CPU 连接。常见故障有:

- 1, 蓝牙功能故障, 需检查蓝牙是否开启, 蓝牙可见性设置是否正确。蓝牙供电电源和时钟电路是否存在短路或者虚焊现象。
- 2, 蓝牙有效距离短, 容易断开连接。需检查蓝牙天线电路是否有虚焊或者短路现象, 蓝牙天线是否和主板接触良好。

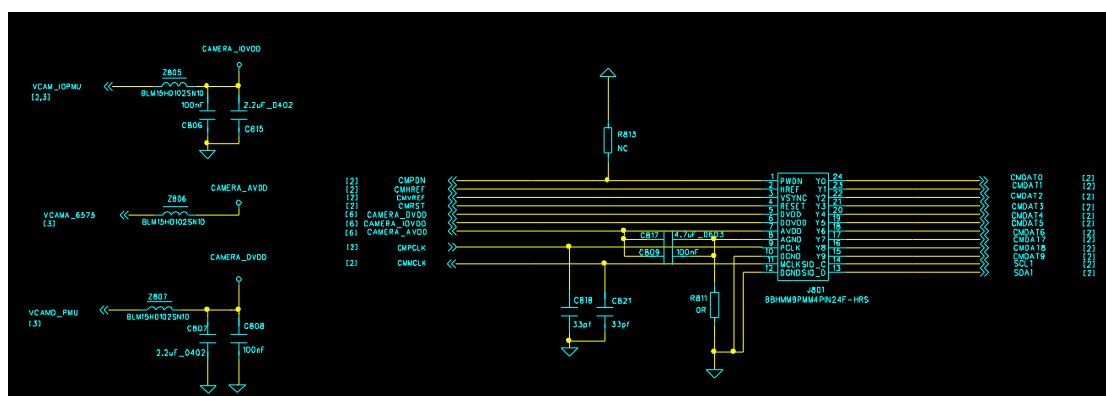
AG790A 为单 Camera 设计，只有后 Camera，通过专用的 Camera IF 接口和 CPU 相连。

Camera 的控制通过 I2C 总线完成。Camera 常见故障以及原因有：

1, Camera 初始化失败，进不了 Camera 主界面。 1) Camera 焊接不良或者接触不良 2) Camera 本体故障 3) Camera Power 供电不正常（虚焊，或者短路导致） 4) Z805, Z806, Z807 焊接问题

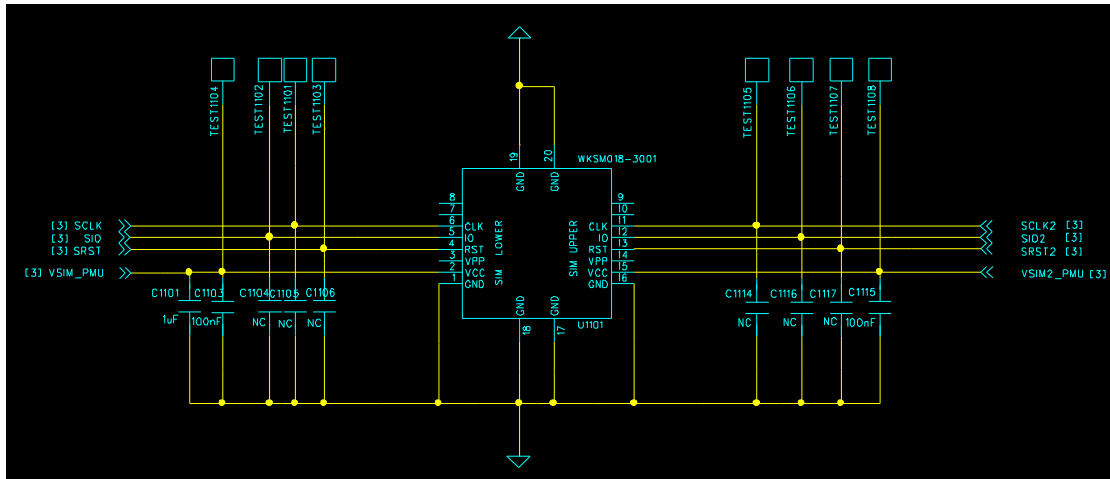
SIM 卡电路

AG790A SIM 卡模块电路，通过从 SIM 卡座出来的 8 路信号直接和 MT6517 相连。该模块主要故障就是不识卡，其原因通常有：1) SIM 卡应为 SIM 卡和 SIM 卡座接触不良 2) SIM 卡座焊接不良 3) 软件问题导致手机挑卡，换张卡确认。4) SIM 卡座是否存在虚焊；5) 插卡是否超过行程或插反。

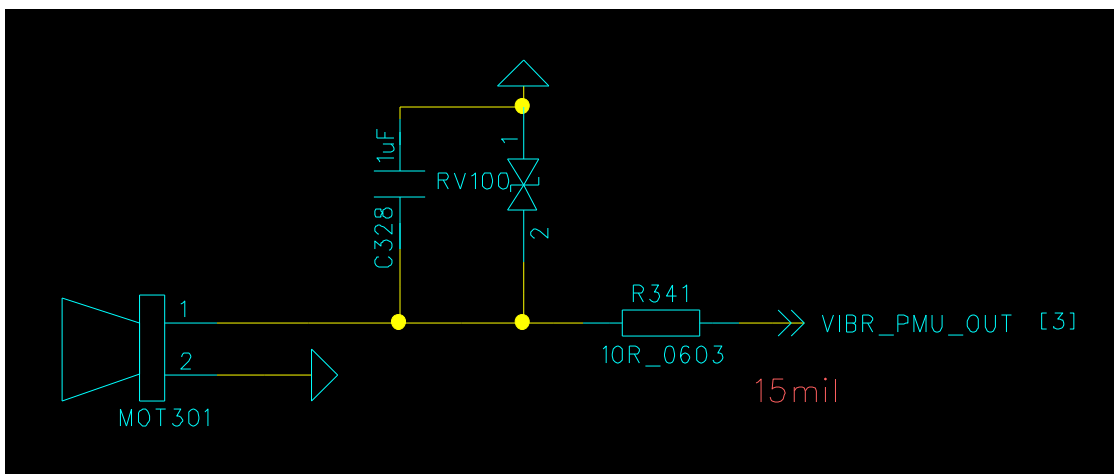
AG790A 采用柱状 SMT 马达，电路简单。如下图所示。马达常见故障及原因有：

- 1, 马达无振动 1) 马达引线 and 主板焊接不良, 2) 马达本体坏 3) C328 对地短路
- 2, 马达震感弱 1) 马达本体坏 2) 软件设置原因
- 3, 马达振动时有时无 1) 马达引线 and 主板焊接不良

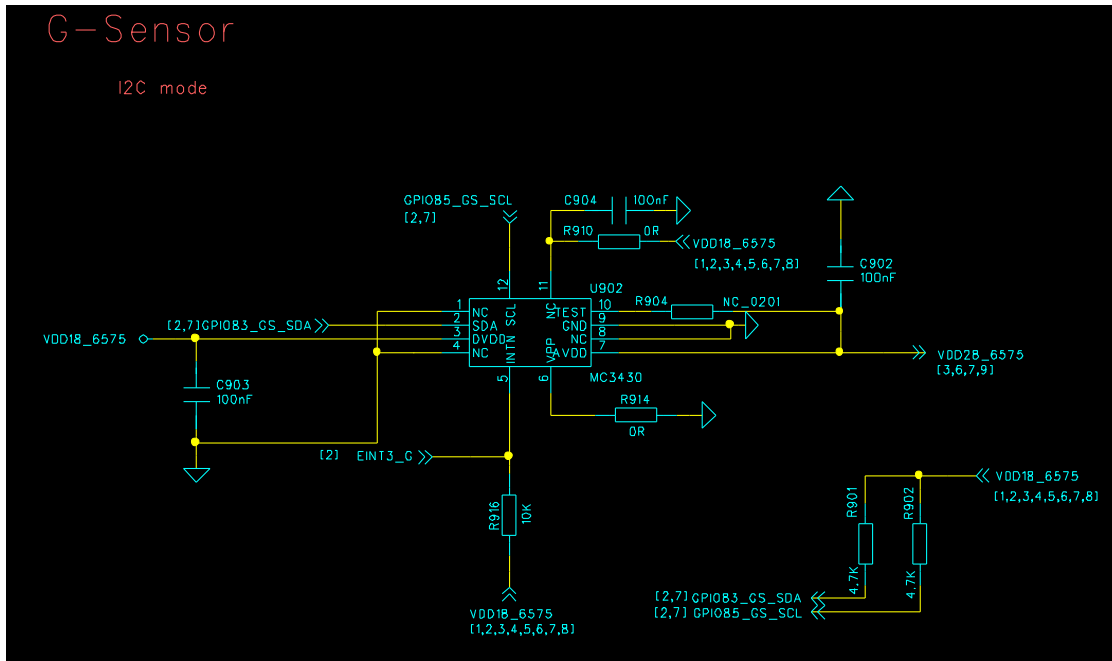
AG790A GSensor 电路非常简单，VDD_28/VDD_18 电源给 Sensor IC 供电，I2C 总线传递命令和数据。GSensor 常见故障以及原因有：

- 1, Sensor 灵敏度低，反应慢：软件问题
- 2, GSensor 功能 NG，检查 GSensor 模块电路是否存在焊接或者短路故障。

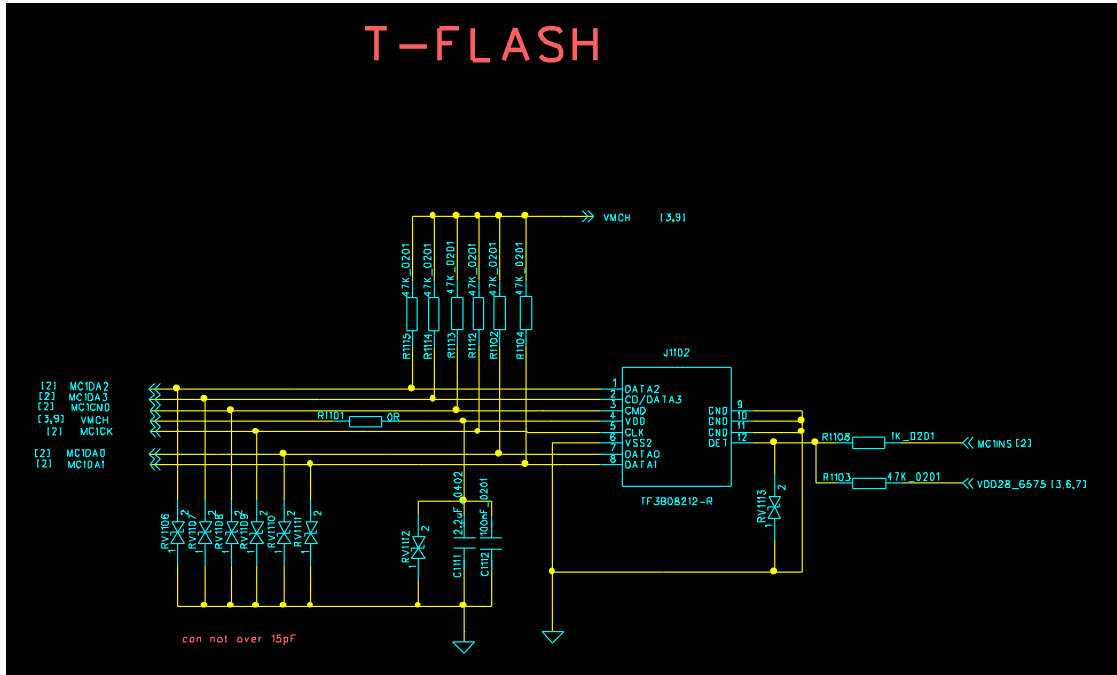
T 卡电路

AG790A T-Flash 电路通过专用的 SDIO 总线和 CPU 相连，电路图如下所示。T-Flash 的常见故障和原因有：

1, T-Flash 读写测试失败。1) T-flash 为故障卡或者和 T 卡卡座没有接触好 2) 下图中的电阻可能存在短路，或者虚焊现象。电容可能对地短路。（用万用表测试 T 卡信号是否和地以及 VMCH 短路即可排除） 3) 软件原因

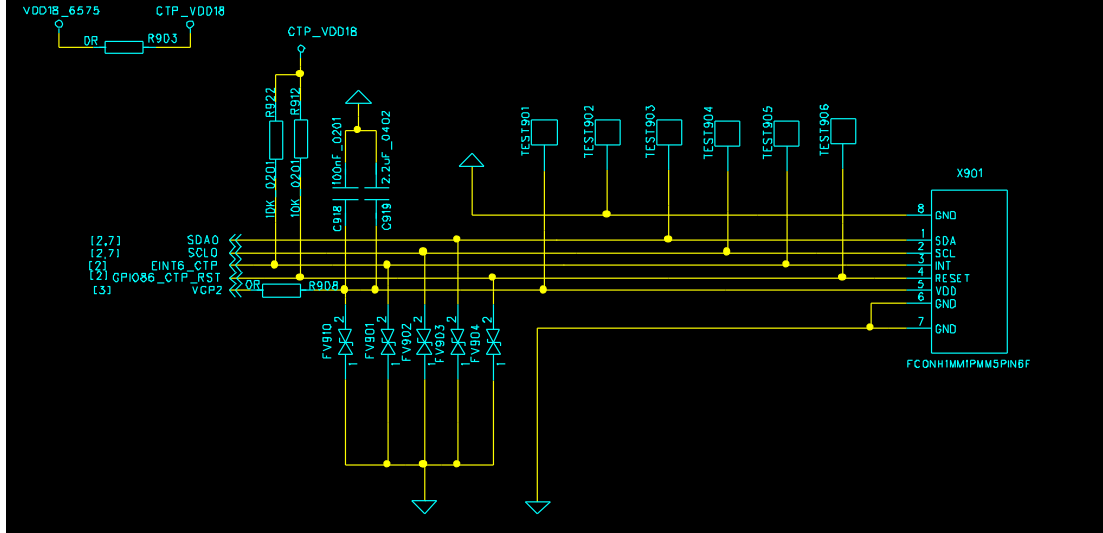
TP 电路

AG790A Touch Panel 电路非常简单，VDD_28/VDD_18 电源给 Touch Panel IC 供电，I2C 总线传递命令和数据。Touch Panel 常见故障以及原因有：

Capacitive Touch Panel

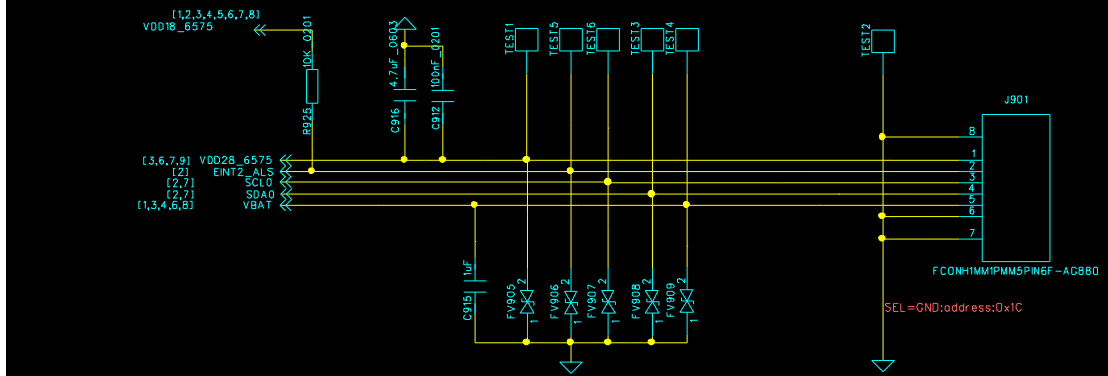
Digital Proximity Sensor 电路

AG790A 光感距离传感器也是一个 I2C 设备，挂载在 I2C 总线上，VDD_28/VDD_18 电源给光感距离传感器 IC 供电，VBAT 给红外发光管供电；I2C 总线传递命令和数据。

AL3006&APDS-9900/APDS-9901
